## ÉRTÉKVÉDELEM, ÉRTÉKSZEKCIÓ, AVAGY SZÉTVÁLASHATÓ-E A TÖRTÉNETI/RÉGISÉGÉRTÉK ÉS A MŰEMLEKI ÉRTÉK?

## GONDOLATOK BÉLAPÁTFALVA, APÁTSÁGI TEMPLOMÁRÓL

## REFLECTIONS ON THE ABBEY CHURCH OF BÉLAPÁTFALVA

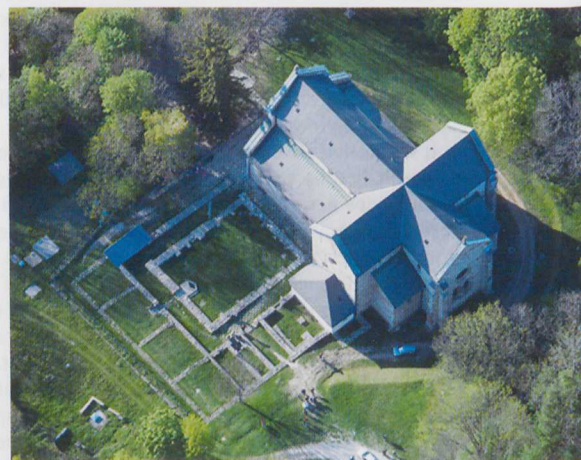
2. kép Belpátfalva az apátsági templom és a kolostor feltárt maradványai. Forrás: [https://www.legifoto.com/magyar/oldalak/kegyhelyek\\_bucsuvaro\\_helyek-legifotokon](https://www.legifoto.com/magyar/oldalak/kegyhelyek_bucsuvaro_helyek-legifotokon)

Az apátsági templom és kolostor alaprajza (1. kép), tömegelrendezése (2. kép) megfelel a klasszikus ciszterci regulának. A déli keresztházhoz kapcsolódik a sekrestye, mellette a káptalanterem, fölöttük a dormitórium, délen a refektórium, nyugaton a conversusok épülete, ahonnan egy előcsarnokon keresztül lehetett megközelíteni a templomot. A templom bazilikális elrendezésű, keleten egyenes záródású szentélyekkel. A ciszter építési rendtől csak az előcsarnok térkiosztásában tér el a hagyományos hárombolt-szakaszos modelltől.

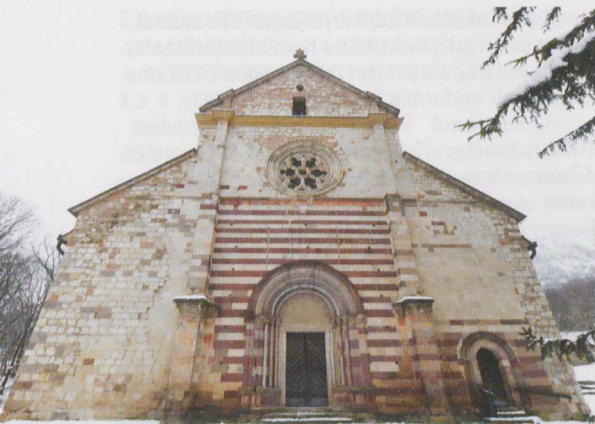
3. kép Bélapátfalva, apátsági templom, nyugati homlokzat. Az apátsági templomról készült fotókat Horogszegi Tamás készítette 2018-ban

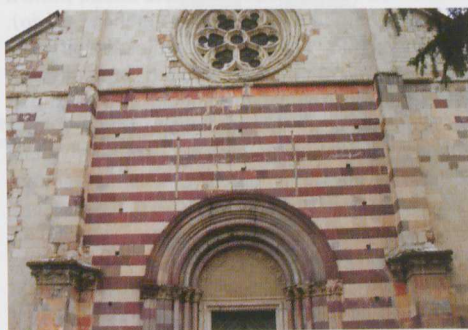
5. kép Bélapátfalva, apátsági templom, nyugati homlokzatrészlet

Úgy tűnik mindezek mellett, hogy a templom építéstörténetével kapcsolatosan még mindig vannak nyitott kérdések. Elsőként felmerül például, hogy mi célt szolgált (ha szolgált) a nyugati homlokzat (3. kép) középső zónájának anyagában sávozott díszítési módja, mely szinte emblematikusan jellemzi a templomot. A kétszínű kőből emelt kétrétegű falazat építőanyagul a sötétvörös-lilás tónusú kvarcandezitet és a világos okker színű andezittuffát használtak.<sup>14</sup> Ugyanakkor ez a sávozás csak a két támpillér közötti mezőre, (a támpillérekre nem), a vízvető párkányig, illetve a conversus kapu fölött két kvádersor magasságáig terjed ki. E mellett még a 13. századi falszövegben találunk néhány lilás színű kvarcandezit kvadert, elszórva. Mindez akár utalhatna arra is, hogy eredetileg az egész templomot *Wachock*hoz hasonlóan *opus italicum* módra sávozott díszítésű falakból emelték volna, és a váltást esetlegesen terv- vagy a bányászható kőanyag helyének megváltozása okozhatta. Ebben a relációban figyelemreméltó az a tény, hogy a főszentély, amellyel a templom építkezését elkezdheték egészen más struktúrát mutat, mind a kváderek, mind kőanyaguk tekintetében (4. kép). Megjegyzendő, hogy a homlokzatépítéshez szükséges állványlyukak nyugati homlokzaton csak a középső zónában vannak, míg a szintén sávozott díszítésű conversus kapu fölötti falmezőben nincsenek, ami szintén valamilyen váltást jelezhet a munkamenetben, miként az is hogy ezen kívül a 13. századi falszövegben csak az északi kereszthajó felső zónájában vannak, ott azonban téglával befalazott, állványlyukak. Megjegyzendő még, hogy nyugati homlokzaton a homlokzatot osztó párkányt alatti két, téglával befalazott négyzetes lyuk vélhetően nem az építési állványhoz, hanem inkább az előcsarnok félnyereg tetőzetéhez tartozott (5. kép).

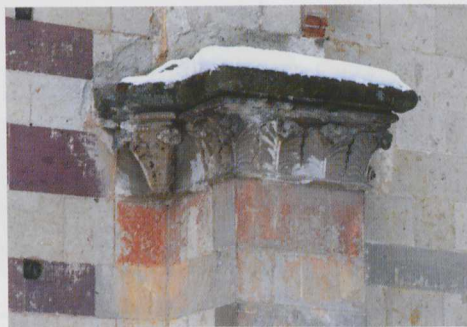
6. kép Bélapátfalva, apátsági templom, a déli falpillér fejezete

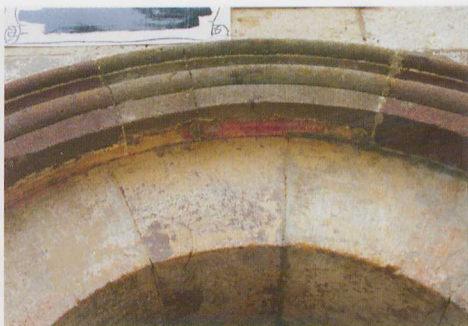
7. kép Bélapátfalva, apátsági templom, a conversuskapu részlete

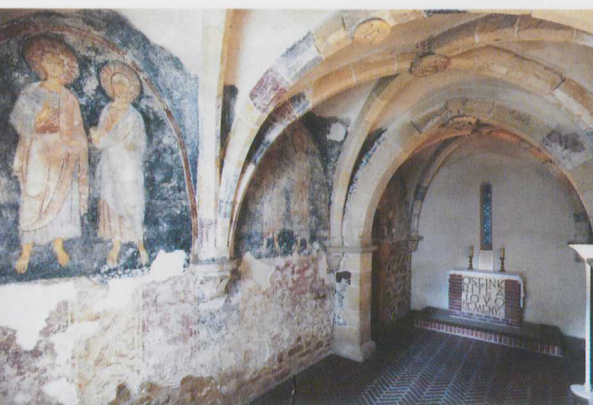
9. kép Veszprém Gizella-kápolna, részlet a földszinti kápolnából

szített bordák maradtak meg a veszprémi Gizella-kápolna gótikus periódusából<sup>23</sup> (9. kép). A példákat még lehetne sorolni a magyarországi gótikus tagozatfestés emlékeiből. Arra pedig, hogy ez a homlokzatszínezési mód nem volt ritka

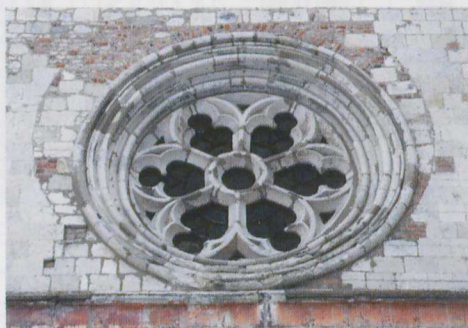
11. kép Belpátfalva, apátsági templom, a rózsablak alatti kváderfestés

A homlokzatot díszítő kváderfestés az osztó/vízvető párkány alatti kváderson is megmaradt, (11-12. kép) itt, amennyire meg lehet ítélni, a kváderek egységesen narancsvörös színre festettek fehér fugaosztással. Úgy tűnik a nagyfelbontású fotókból, hogy ezt a homlokzatrészt (is) gyakran megújították/újrafestették, erre utalnak a

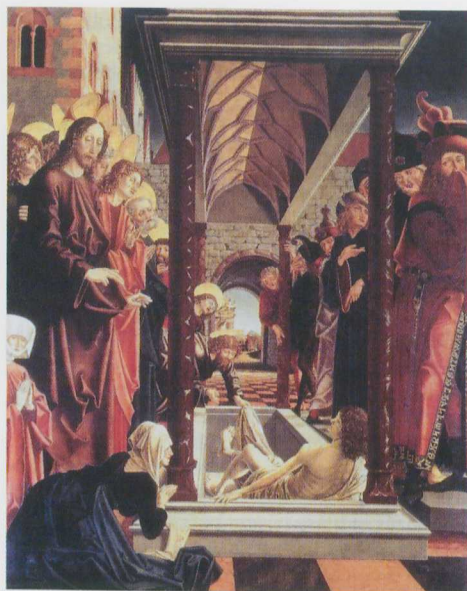
10. kép Michael\_Pacher: St\_Wolfgang-oltár, részlet

a késő középkorban jó példa *Michael Pacher* Szent Wolfgang oltárának Lázár-jelenete (10. kép), melynek háttérében álló épületen ugyanez a vörösköcker-sárga kváderfestés jelenik meg, mint Belpátfalván. A festést a nyugati homlokzat 14. századi befejezése, és a 18. századi helyreállítás közé kell kelteznünk, lévén, hogy a barokk periódusban vakolták az épületet. A nyugati homlokzat festése minden valószínűség szerint a templom gótikus befejezésével hozható kapcsolatba.

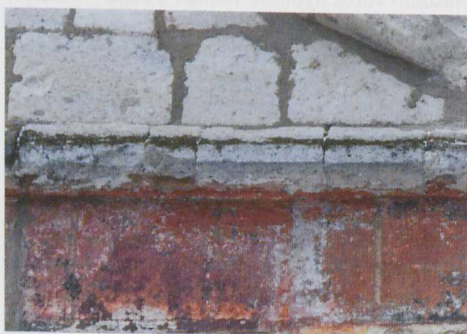
12. kép Belpátfalva, apátsági templom, a kváderfestés részlete a párkány alatt

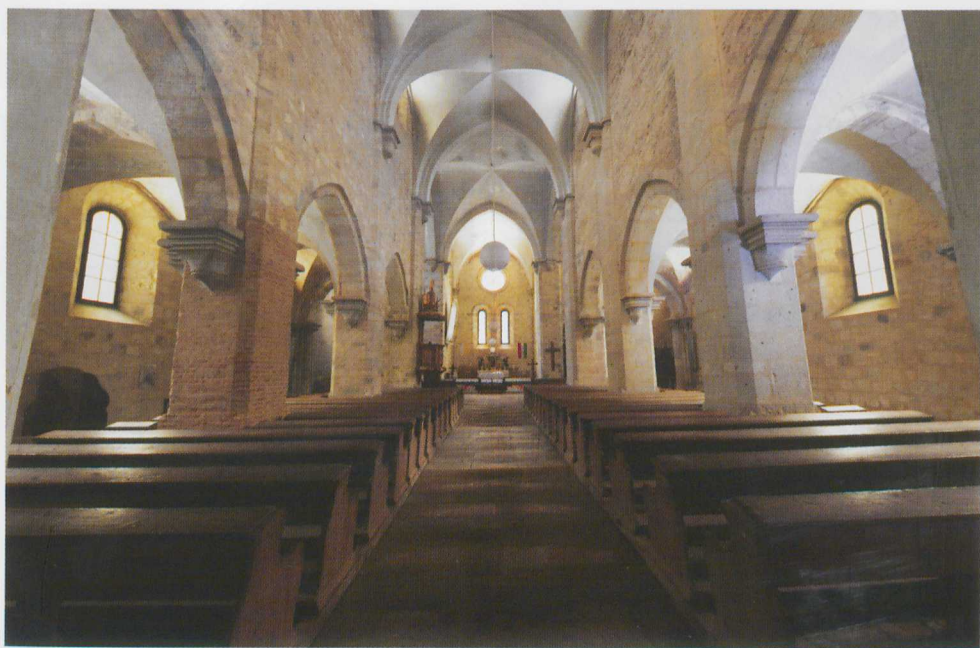
13. kép Belpátfalva, apátsági templom, a templombelső kelet felé

Kutatási kérdések még jócskán vannak lezáratlanul a templombelső (13. kép) műformái tekintetében is. Az, hogy a mellékhajók féloszlopos, bimbós fejezetes falpillér rendszere nincs formai kapcsolatban a főhajó pilléres-konzolos rendszerével vélhetően a hosszan elnyúló közép-

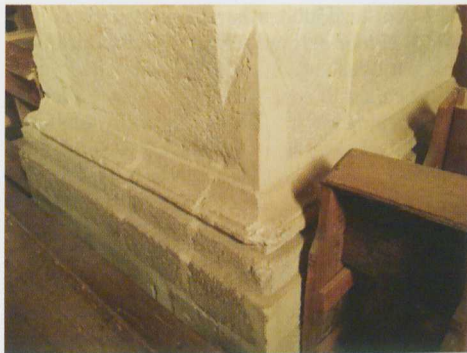
14. kép Belpátfalva, apátsági templom, a déli négyzeti pillér lábazata

kori építésmenetnek és az ezt rekonstruáló barokk építkezésnek köszönhetjük. Viszont izgalmas építéstörténeti kérdéseket vet fel maga a pillérforma a gótikus lábazattal (14. kép) és a 13. századi profilformát mutató konzolfeljezet(ek)tel. A talán egyetlen hitelesen megmaradt ilyen fejezet (15. kép) a déli négyzeti pillér déli oldalán, rendszerében megfelel a Heiligenkreuz-i ciszterci kolostor kerengője fejezetes konzolának (16. kép). A fejlemez tagozatai is hasonlóak: mélyen alávájt sarkantyútag, lemez és pálcák, majd ez alatt fejezet rövid oszloptörzs és kúposan kialakított konzol, annyi különbséggel, hogy Belpátfalván elmaradnak a növényi tagozatok a befoglaló formák vannak itt geometrikusan kialakítva. Ezek a kúposan kialakított formák a 13. századi franciaországi és itáliai ciszter templomokat jellemzik. Ezek a redukált, tehát a 13. századi bimbós kehelyfejezeteket kúposan megjelenített fejezetek többek között Fontenay-ban, Pontigny-ben vannak, a kúposan megformált alul díszített konzolok Casamariban, (17. kép) Fossanovában egyaránt megvannak. Mindez a konzolunk 13. századi eredetét igazolja, viszont a pillér lábazati profilja, élszedésének félgúlás megállítása egy késői, 14. század második felére

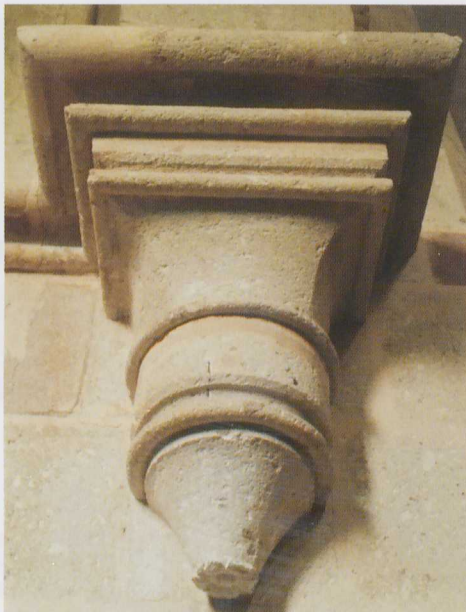
15. kép Bélapátfalva, apátsági templom, a déli négyzetű pillér konzolféjzete

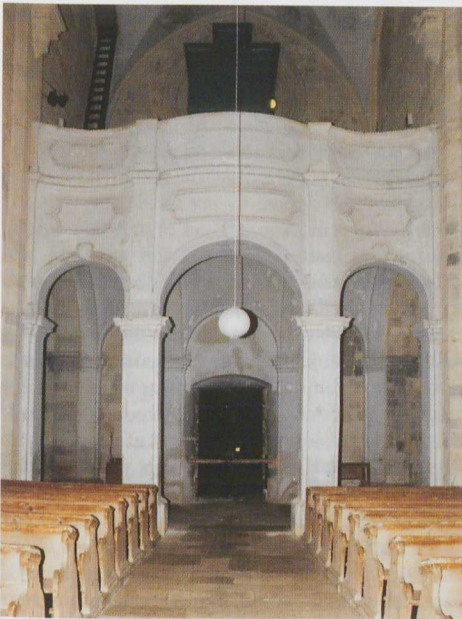
19. kép Bélapátfalva, apátsgái templom a barokk karzat

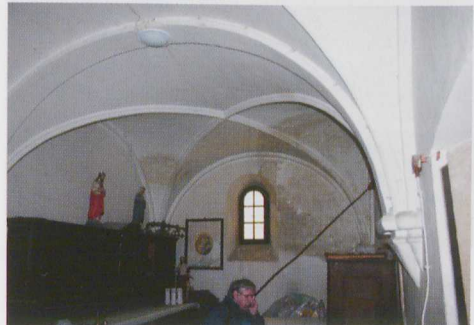
20. kép A Bélapátfalva, apátsgái templom, a sekrestye belső nyugat felé

konzolai (20. kép) a kolostor egyszerű 13. századi műformáihoz igazodnak. A felépült orgonakarzat esetén már valószínűleg nem volt mihez igazodni. Egy tervezett helyreállítás során, úgy tűnik, ezek a barokk korban beépített elemek értéktelenként lebontásra kerülnének, szándék szerint a helyreállítás nyomán a templom visszanyerné az egykor volt, azóta elveszett (?) román kori, Szent Bernát-i világát a barokk kori építészeti beavatkozások (sekrestye és opcionálisan: barokk karzat), valamint berendezési tárgyak nélkül. Így a látogató egy olyan turisztikai élményt/attrakciót kapna, mely az utólagos elemektől megtisztítva prezentálná a ciszterci középkort. (Felvetődik ugyanakkor a kérdés, hogy a történelmi-, illetve kvalitásalapú szelekció vajon miért nem terjed ki a barokk boltozatra is?) Mindezek ellenére az utóbb értéktelennek minősített sekrestye a magyarországi barokk kori gótizálás egyik olyan emléke, amely profilált stukkóbordáival, a templom műformáihoz igazodó konzolaival, méltó párja lehet a márianosztrai, egykori pálos kolostor templom gótikus stílusban felépített szentélyboltozatának<sup>25</sup>, vagy a pannonthalmi kerengő 18. századi „gótikus” boltozatának.<sup>26</sup> Eliminálásával a magyar építészettörténet

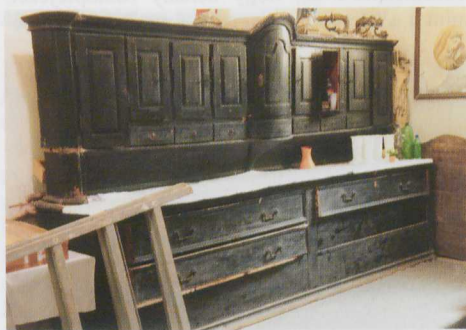
21. kép Barokk sekrestyeszekerény. További vizsgálat, és elemzés állapíthatja csak meg, hogy mennyiben homogén, egy korszakból származó berendezési tárgyról van szó, vagy mikor, és mennyiben változtatták az eredeti megjelenést

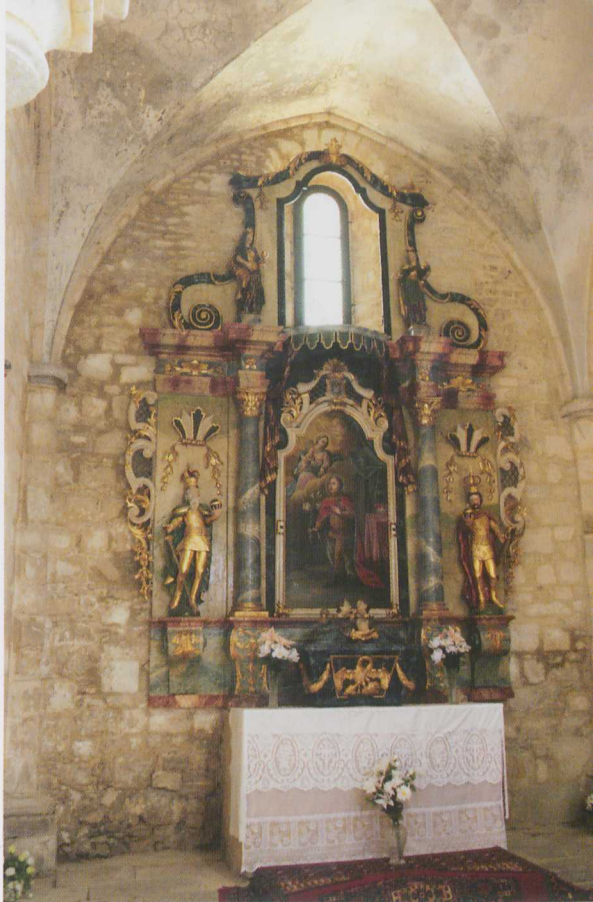
22. kép A déli mellékhajó záródásában, a Szent Imre mellékoltár. A falazott sztipeszre helyezett oltár, valószínűsíthetően ide készült. A sztipesz két oldalán, a predella alól fa oltárelem hiányzik, amelynek egykori formájára utaló nyom nem maradt fenn.

Maga a hordozó, a faanyag erodálódott, a rovarfertőzés miatt statikai tulajdonsága romlott. A felületképző anyagok kötőanyagának egy része elbomlott, a felületet alkotó anyagok esetenként megváltoztak. Az ezüst megfeketedett, a lakkok elsötétedtek, a lüszterek színezékek lebomlottak vagy átalakultak, így a jelen kép a berendezési tárgyról az avatatlan szemlélőben csalóka lehet (22. kép).

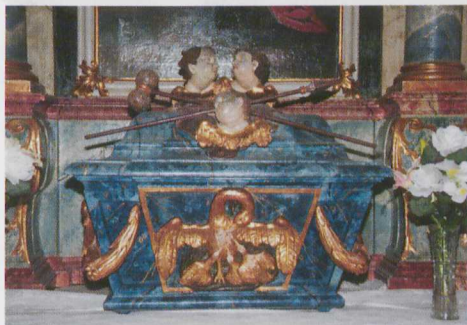
23. kép A lapis lazuli utánzat szinte épen maradt meg a tabernákulumon. Az aranyozás kopása, a használat, és a helytelen takarítás miatt történt

gakövet a római II Gesú berendezési tárgyain alkalmaztak „először” és ezt követően, utánzatként Európában sok helyütt megjelent. Esetünkben, bélháromkúti apátsági templomban, a berendezési tárgyak felületén fordul elő szinte mindenütt. Jellegzetesek esetünkben a kékre festett márványon csillogó arany „erek”, arany „zárványok.” Így például a Szent Imre mellékoltár oszlopai, különleges szarkofágot(?), frigyládát(?) utánzó tabernákuluma esetében (23. kép).

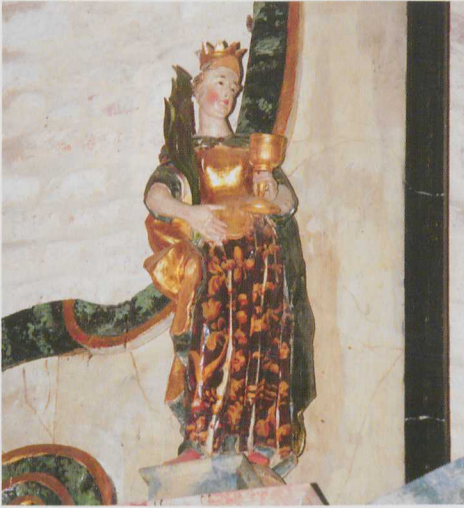
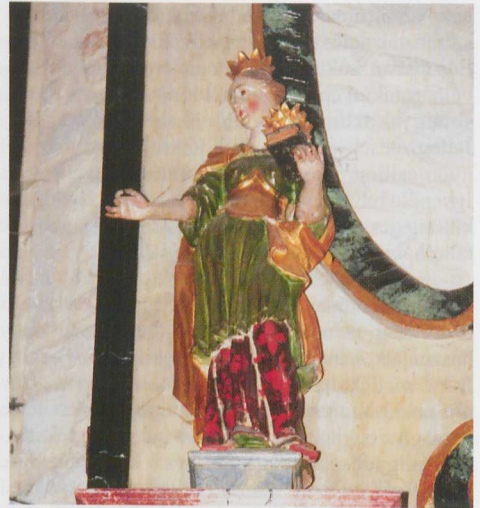
24. a-b kép A Szent Imre mellékoltár oromzati szobrai. Az egykori ezüst most fekete, a drapéria, a pálmaág zöldje lüsztere most inkább zöld festék

A fémszínezések alkalmazása (aranyozás, ezüstözés) önmagában is különlegesség, de itt az ezüstözést nem az „olcsóbb” fémszínezésként használták, hanem azt tovább díszítették. A Szent Imre mellékoltár oromzati szobrai a *brokát utánzására* az ezüst felületére virágdíszeket festettek. Az egykor csillogó ezüst mára megfeketedett és így most a színes díszítés a drapérián „fekete fém” alapon látható. Máshol az ezüstre színes lakkot hordtak, amely a készítés korában a tárgynak az egyik legpompásabb, különleges megjelenést adta. A fényes fémezüst felületről a színes lakkon keresztül visszaverődő fény, a mai metálfényezésnél jóval izgalmasabb, nemesebb felületképzés. Ez a *lüsterezés* a mellékoltáron a szobrok drapériájának színezésénél, hideg vörös (krapplakk) vagy zöld (24 a-b. kép).

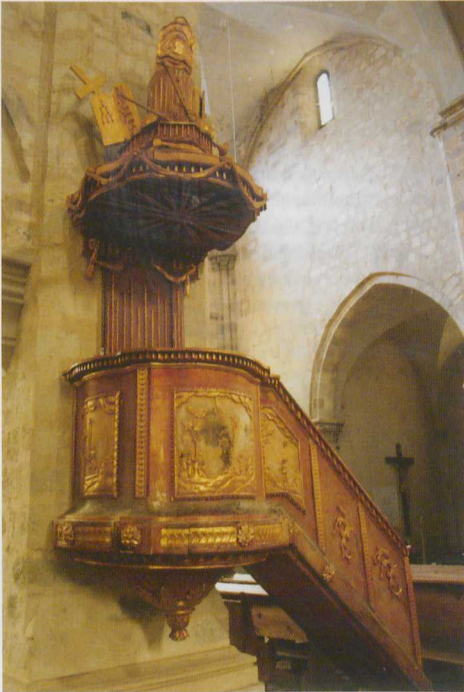
25. kép A későbarokk, klasszicista szószék. Vörös-arany megjelenésében a változást a készítés óta eltelt idő, a krapplakk eróziója okozta

A *szószék* felületképzésénél némileg eltérő megoldást alkalmaztak. A szószék tömbje hideg vörös, krapplakk lüsztér, amelyen a díszítések fény és matt aranyozásúak. „Festett” felülete csak a szószék belsejének, és a lépcsőfeljáró északi oldalának, ill. a hangvetőn megjelenő könyvnek volt (25-26. kép).

A *szószék teljes felületén a készítéskori lüsztér megmaradt*. A fénytől védettebb felületeken a krapplakk egykori színe jól látható, a nagyobb homlokzatokon meleg, sárgás-barnává változott. Ahol a takarítás a lüstert lekoptatta – szószék korlát, mellvéd alsó holkerében, az ezüst megjelent, elkezdett feketedni (27 a-b. kép). A lüsztér egykori átlátszóságát jelentősen befolyásolta a hordozólakk porozítása. A megöregedés során a keletkezett mikro repedések nem csak matt felületet eredményeztek, hanem a felületbe ülő por-

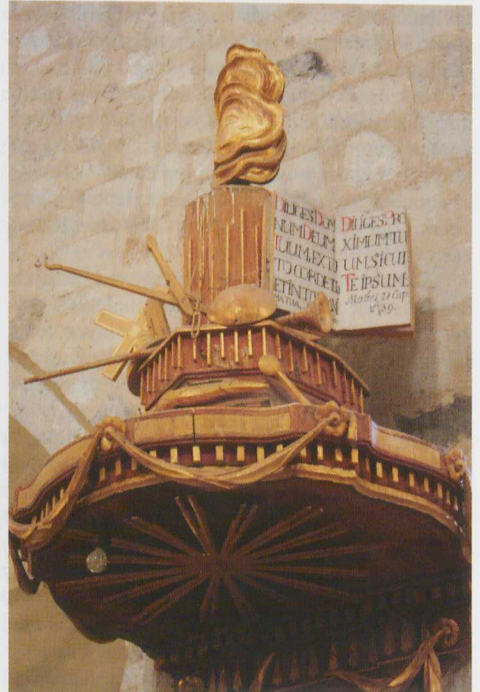
26. kép A szószék hangvetője és oromzata. További vizsgálat alapján határozható csak meg, milyen elemek, esetleg attribútumok hiányoznak a szószékről

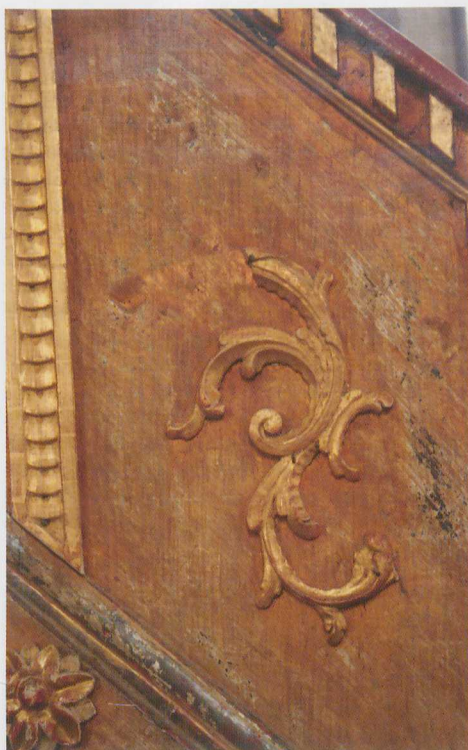
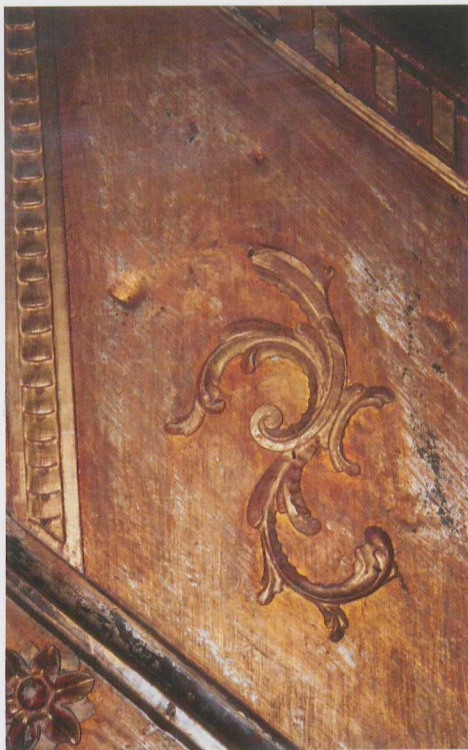
27. a-b kép A szószek lépcső mellvédjéről készült részlet. A vakuvál készült jobb oldali képen az ezüsttűkörről visszavert vörös fény, az egykori lüszter megjelenése jobban érezhető. A korábbi sérülések miatt az ezüst több helyen megfeketedett. (profiléc, háttér.) A későbbi sérülés „még csak” ezüstösen csillog

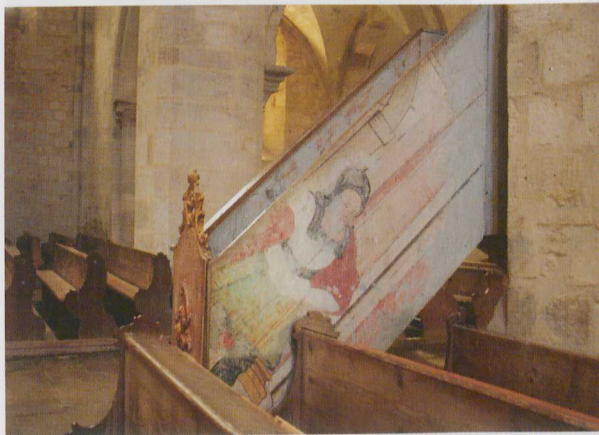
28. kép A szószekfeljárát mellvédlapja, a másodlagos felhasználásban lévő barokk Szentsír-oltár elemének részletével

ral, az összbnyomást is árnyalják. A feljáró északi mellvédjének külső oldalán található táblakép maradványa, egy korábbi fatábla másodlagos használata (28. kép) A kép felületét egykor lefestették, (amely festéket a kép egy kicsiny részének megtalálása után, a templom kezelője jóindulatúan feltárt.) A szószéken megjelenő faragott fa domborműveken az előtér-háttér közötti kontraszt növelésére a polírozott fényarany-mattarany kontrasztkülönbségét alkalmazták.

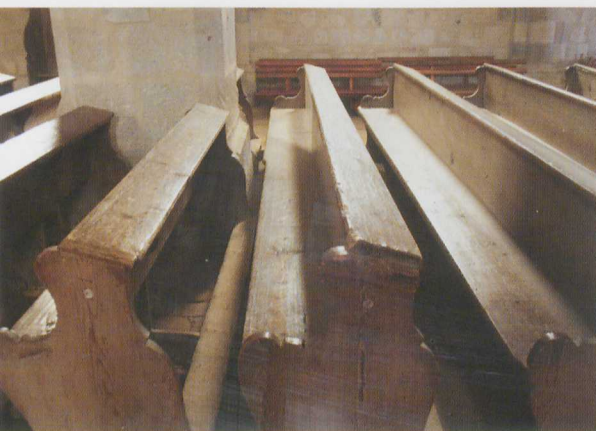
**29. kép** A sérült, helyenként roncsolódott padok felülete a használattól finoman megkopott, kifényesedett

A padok és gyóntatók faanyaga károsodott, de a szerkezetében, statikájában meggyengült anyagot, korszerű restaurátori megoldásokkal úgy lehet megőrizni, hogy az a padok megjelenésében nem, vagy csak alig észrevehető változást jelent (29-31. kép)

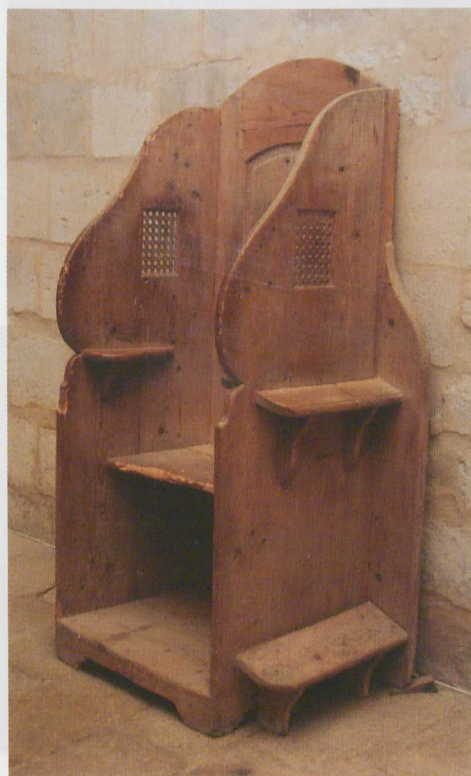
**30. kép** A templom nyitott gyóntatói átalakítatlanul őrzik a barokk kor egyházi rítusát

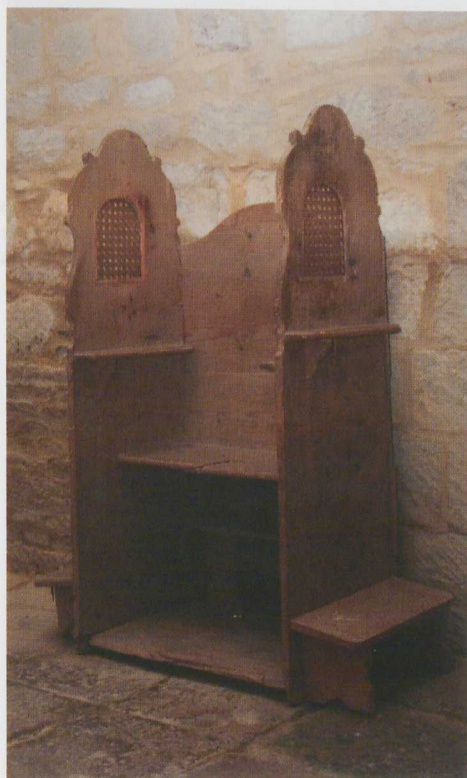
**31. kép** Nem rendelkezünk ismerettel arról, hogy miért készültek különböző gyóntatók?

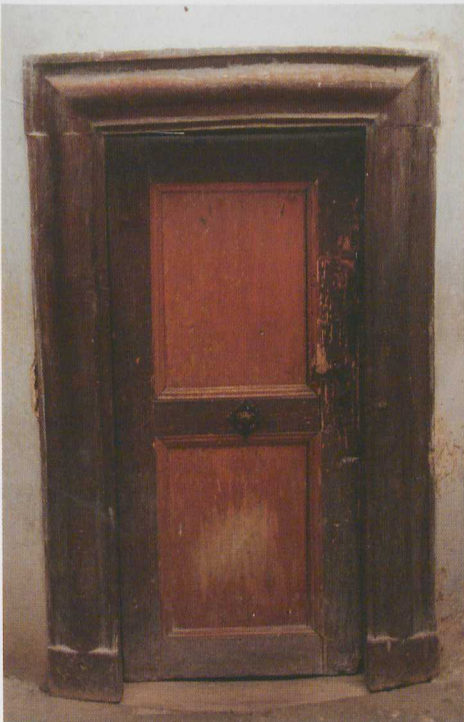
**33. kép** Karzatfeljáró ajtaja a templomtér felől. Az ajtótok díszítése az ácsokból lett kialakítva, amely egyszerre jelenthet különleges megoldást, és provincialitást is

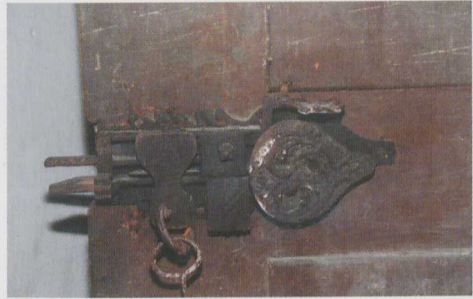
**32. kép** A sekrestye ajtózárra belülről. Ez a zártípus nem rendelkezik fedéllel, díszítéseinek részét képezte a szerkezet is. Kívülről kulccsal és kilinccsel, belülről kilinccsel kulcs nélkül is üzemeltethető

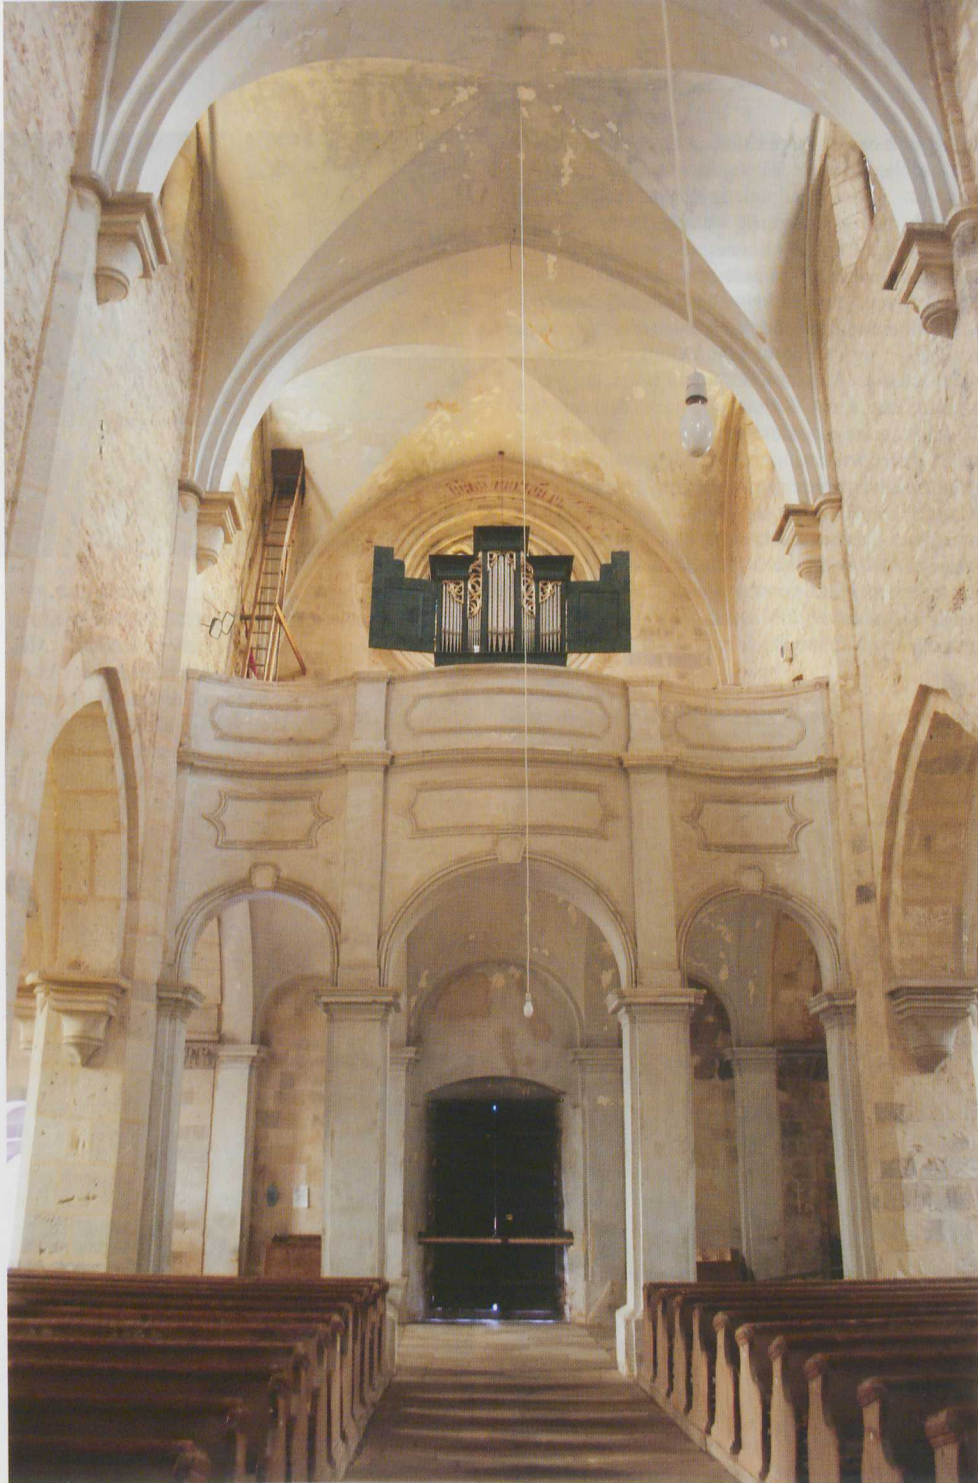
35. kép Orgonakarzat, az orgonával és a barokk boltozattal. Megjegyzendő, hogy a középkorban ehelyütt minden valószínűség szerint volt nyugati karzat, ám ennek műformáiból, építészeti részleteiből semmi nem maradt

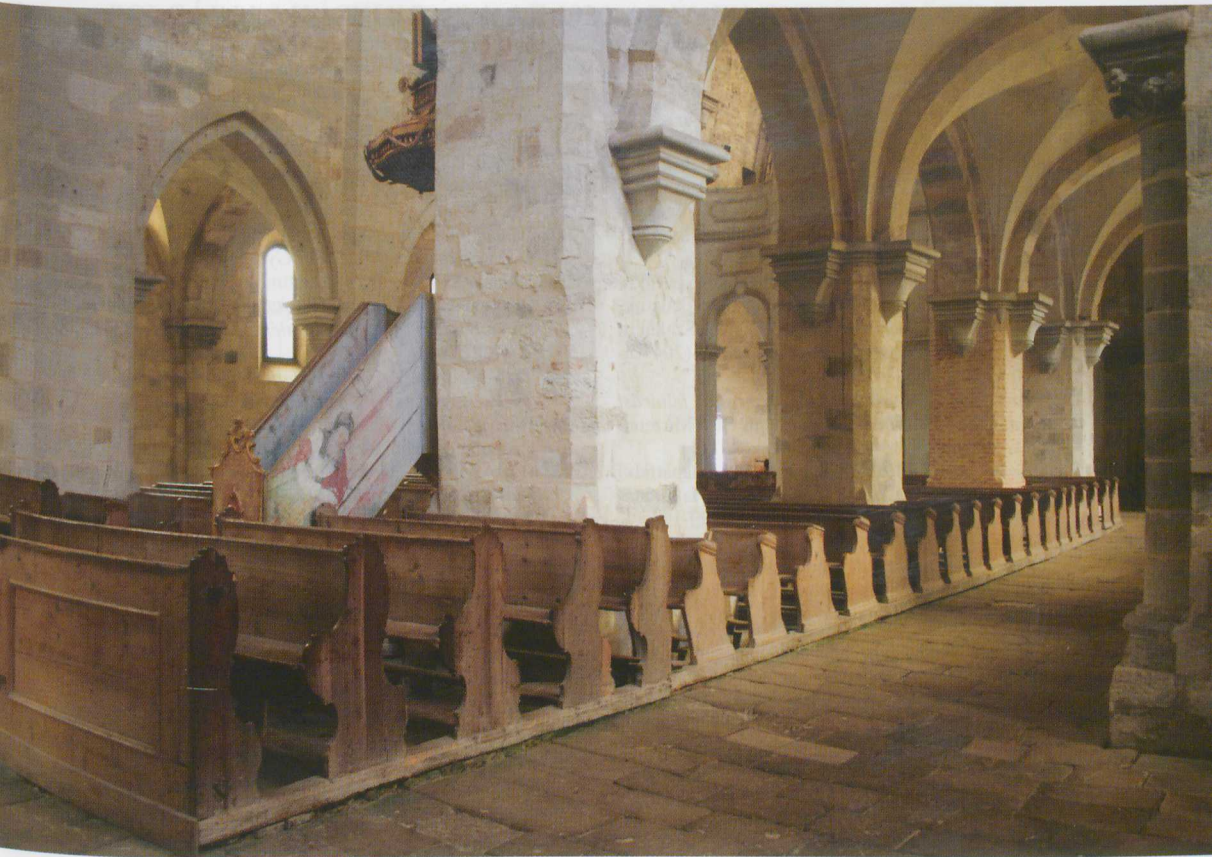
36. kép A pilléreket körülölelő két padtömb, két-két különböző megjelenésű egységekből áll. A magasabb és gazdagabb megjelenésű padoldalú a keleti főoltár felőli oldalon, míg az alacsonyabbak a templom nyugati oldalán. Nem ismert, mi indokolta a kétféle padot
